GUTACHTEN
DEKRA Prüfungsgutachten 23-001
über
**Untersuchung und Beurteilung von
Schimmelpilz in einer Gaststätte**

Untersuchungsort: Gaststätte Rote Erde
Rote Erde 1
75333 Sonderhausen

Untersuchungsgegenstand: Toilettenbereiche Damen und Herren
Gaststättenbereich

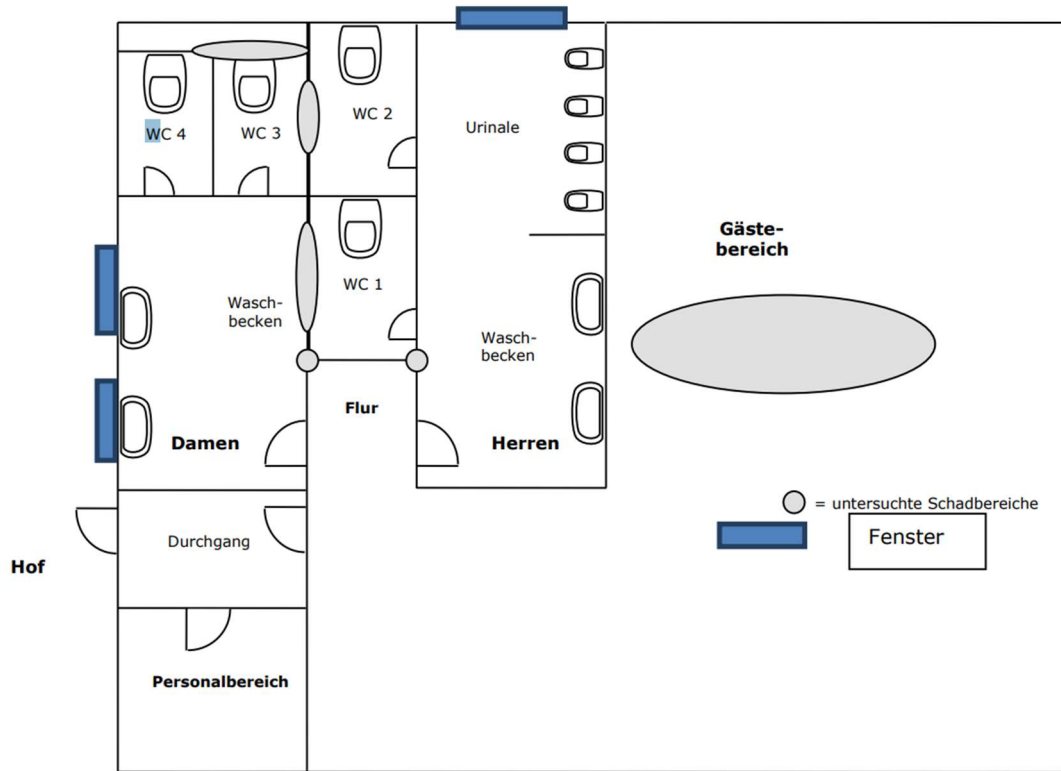
Anlage: A1

Der Toilettenbereich für Damen und Herren grenzt an den Gastbereich an, der Damenbereich ist westseitig zum Hof gelegen und linksseitig der Flur. Der Herrenbereich ist rechtseitig der Flur gelegen. Der Schadensbereich betrifft die Trennwand/Zwischenwand WC1 und WC2 im Herrenbereich, die Haustrennwand mit sichtbaren Fäkalspuren sowie im Damenbereich WC3 und WC4 welche mit starken schwarzen Pilzgeflecht besiedelt sind sowie der gemeinsame Flurbereich.

Skizze des Gastbereiches sowie der Toiletten
